**SALAPÄRANE KABELIKS PEETAV HOONE PALJASSAARES**

**Ajalooline ülevaade, restaureerimiskontseptsioon ja -projekt**

**BAKALAUREUSETÖÖ**

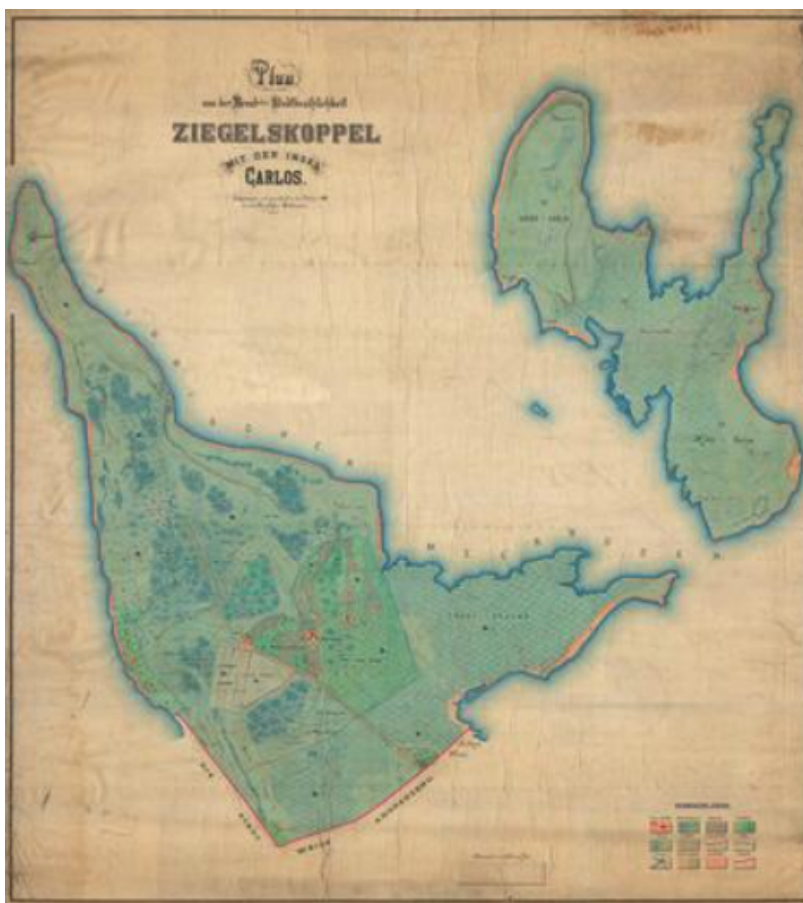
1. Paljassaare saarte plaan 1820. aastal, TLA.149.6.9 leht 1. Kaartide infosüsteem.

Paljassaaret on esmakordselt mainitud aastal 1250, mil Taani allikas mainib saart nimega Karlo. See koosnes tegelikkuses kahest saarest: Suur-Paljassaar läänes ja Väike-Paljassaar idas (ill 1). Tallinna linna ja tsistertslaste kloostrile vahelise saareküsümuste väljakuulutamise teated viitavad sellele, et need kuulusid algselt tsistertslaste kloostrile ja läksid linnale 1348. aastal. Saared olid paljad ja lahtised, mistõttu hakati neid nimetama Paljassaarteks.

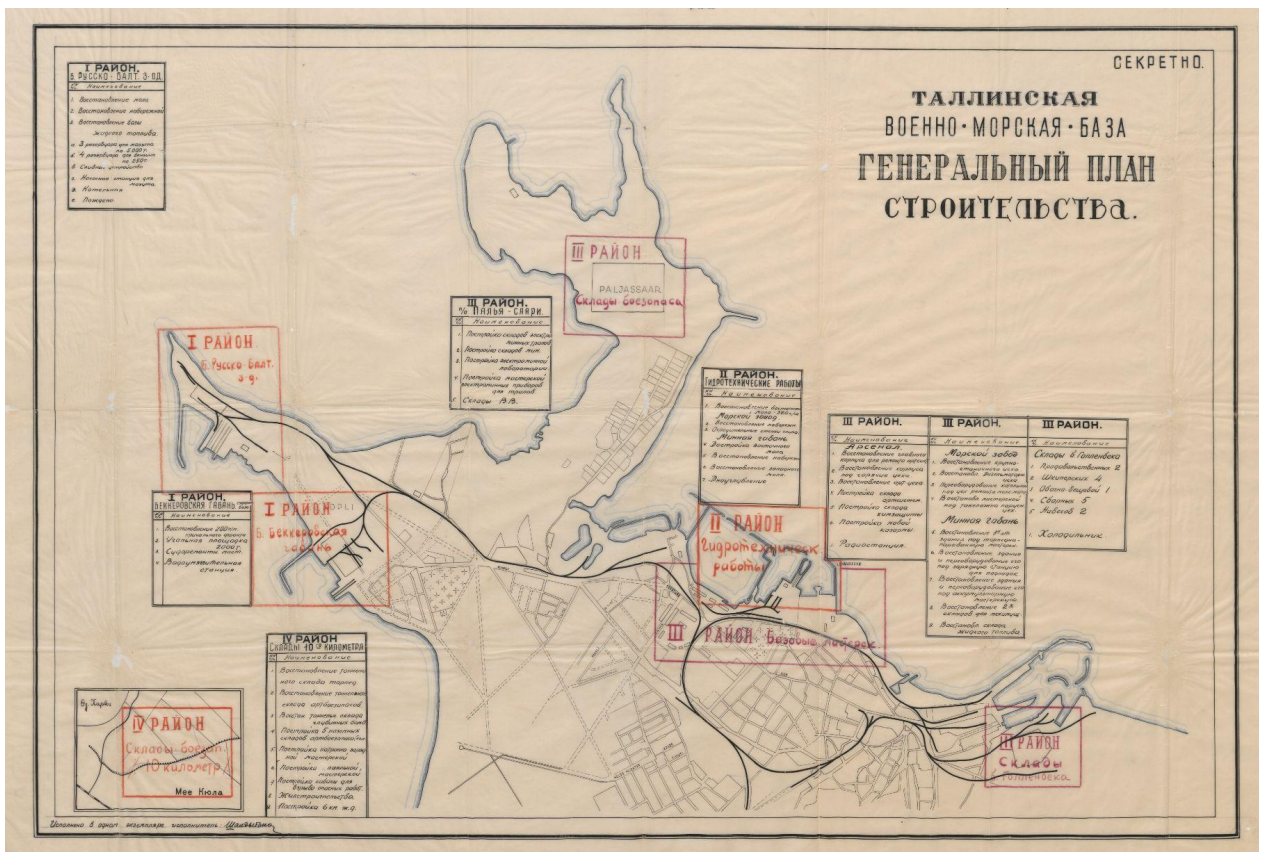
3. Tallinna sõjasadama ehitusplaan, ERA.R-358.2.29 leht 1. Kaartide infosüsteem.

Jaapani sõja järel koostatud uue Vene laevastiku programmi täitmiseks otsustati aastatel 1907-1909 ehitada Tallinnasse uus, tähtsuselt teine Balti laevastiku baas. Vana sõjasadam oli juba kaubalaevastiku kasutuses ja oleks nangunii uute sõjalaevade jaoks kitsaks jäänud. Uue sõjasadama (ehk Peeter Suure sadama) tarvis osteti kesklinnast lääne pool olevad vabad krundid alates Kalaranna fordist (ill 3).

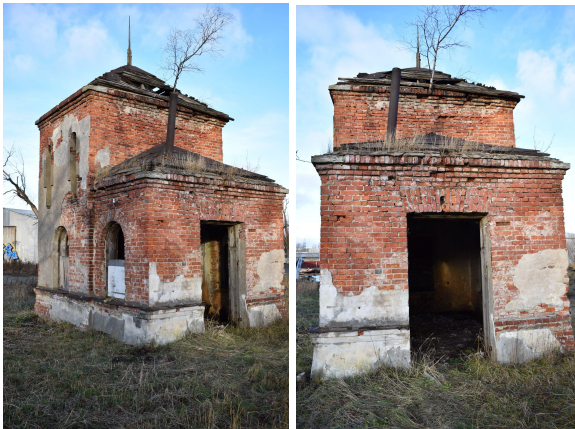
Välisseinad	
Kirjeldus	Seintel on karniisid, sokkel ja akende sillused. Soklil on sokliplekk ja tundub, et lisaks punastele tellisele on karniisinurkades kasutatud ka suuremaid paekive.
Kahjustused	Hoone telliskividel ja krohvil on niiskuskahjustused. Paljudes kohtades on näha purunemist. Krohv peaaegu ära kadunud.
Seisukorra hinnang	Välisseinade seisukord on mitterahuldav, krohv ja mõned lagunenuid telliskivid vajavad uuendamist.
Fotod

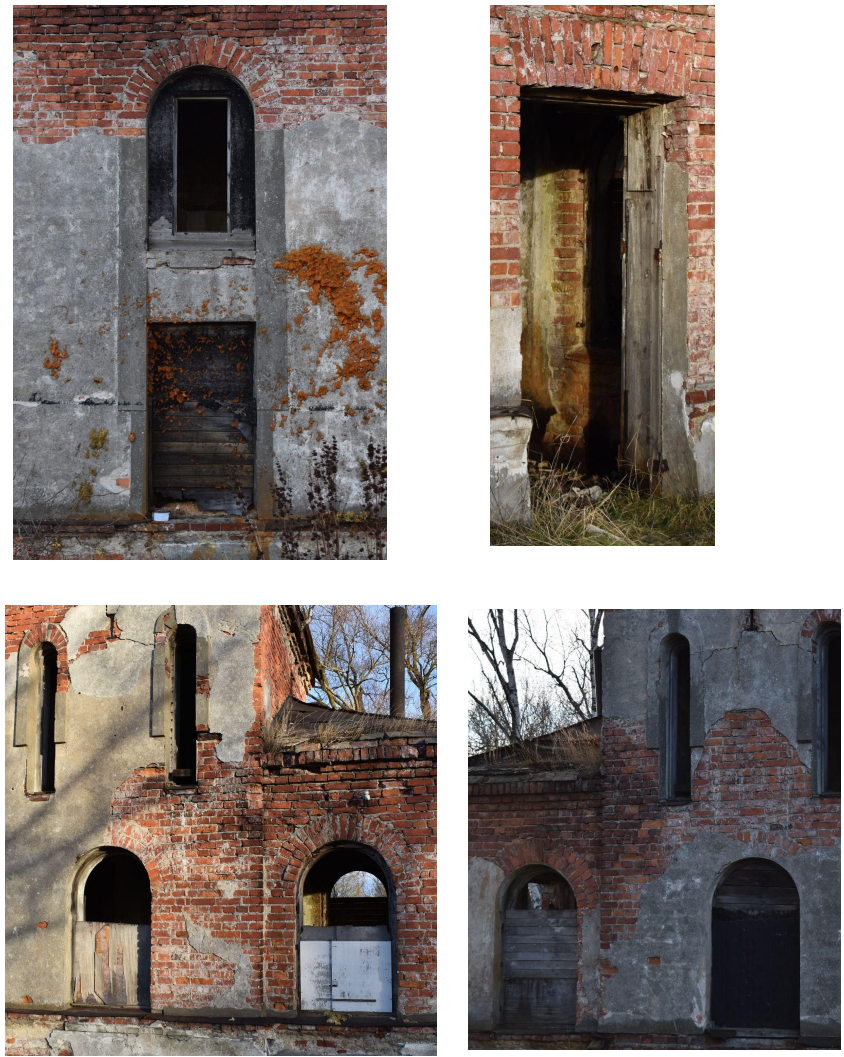
Avatäited	
Kirjeldus	Uks ja aknad puuduvad. Mõningates avatäidetes on puidust lengid ja mõned hinged.
Kahjustused	Säilinud avatäidete puitosad on niiskuskahjustustega.
Seisukorra hinnang	Avatäidete hinnanguks paneksin mitterahuldava, sest nii uks kui ka aknad puuduvad.
Fotod

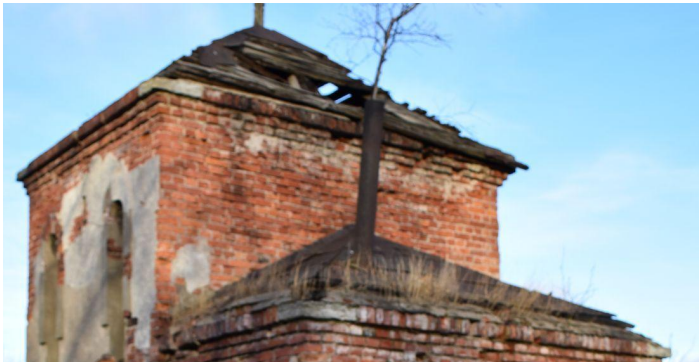
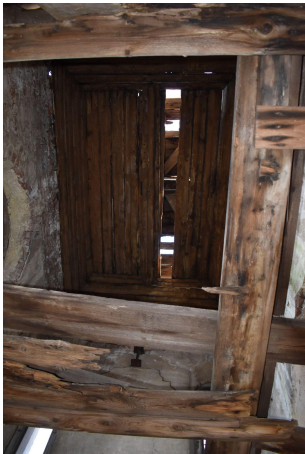
Katus	
Kirjeldus	Katuse nähtavad laudad on aluslaudis. Lisaks kõrgema mahu katuse tipus on dekoratiivne puidust varras ja madalamast katusest ulatub välja metallist korsten.
Kahjustused	Katus on raskelt lagunenud ilmastiku ja aja tõttu.
Seisukorra hinnang	Katuse seisukord on kriitiline.
Fotod

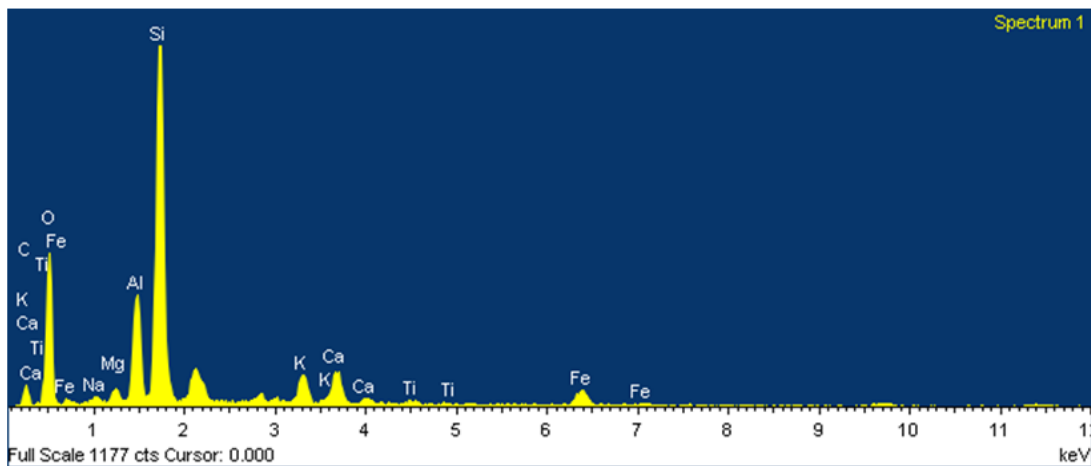
13. Telliskivi röntgenspektroskoopia tulemus.

Tellise ristlihvis (ill 12) sai teada, et see koosneb peamiselt savist. Ristlihvi liivatera koostiselemendiks on Si ja O (räni ja hapnik) (ill 13). Savitellis on päikese käes kuivatatud või ahjus põletatud, tavaliselt risttahukakujuline savist tellis. Ränidioksiidi kasutatakse ränidioksiidi tulekindlate materjalide tootmisel, räni on peaaegu kõigi maa kivimite põhikomponent.

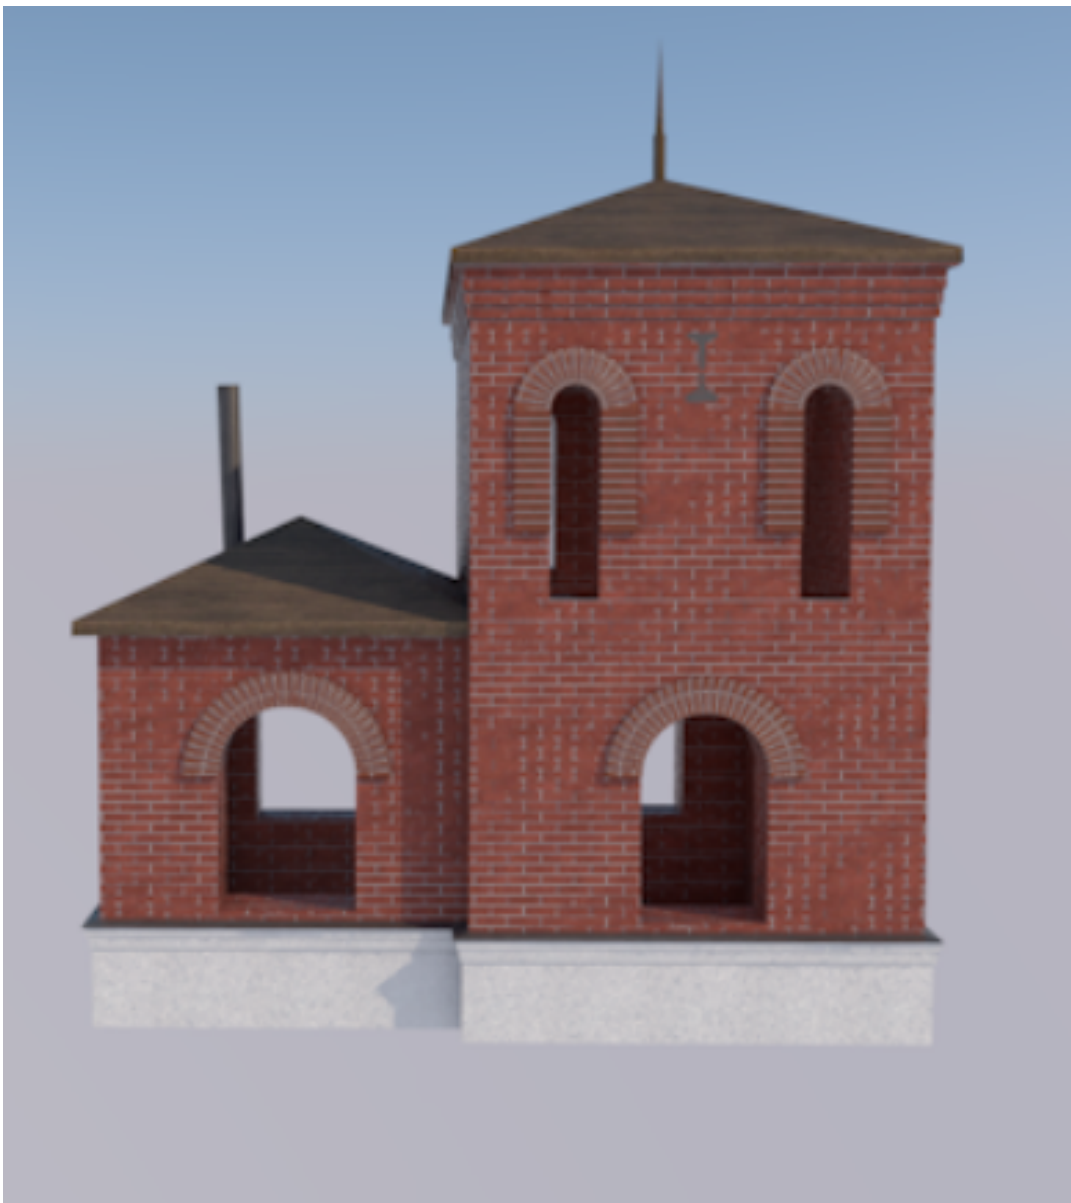
16. ArchiCAD 25 mudeli render. Eeldatav hoone välisilme pärast hooldustöid ja katuse paigaldamist.

Kuna omanikul puuduvad praegu selged soovid, mis sellest Paljassaares asuvast salapärasest hoonest tulevikus saada võib, saab autor pakkuda eelkõige konserveeriva lahenduse, et hoone säiliks, kuni leiab oma otstarbe ja ei lagune aja tõttu (ill 16).

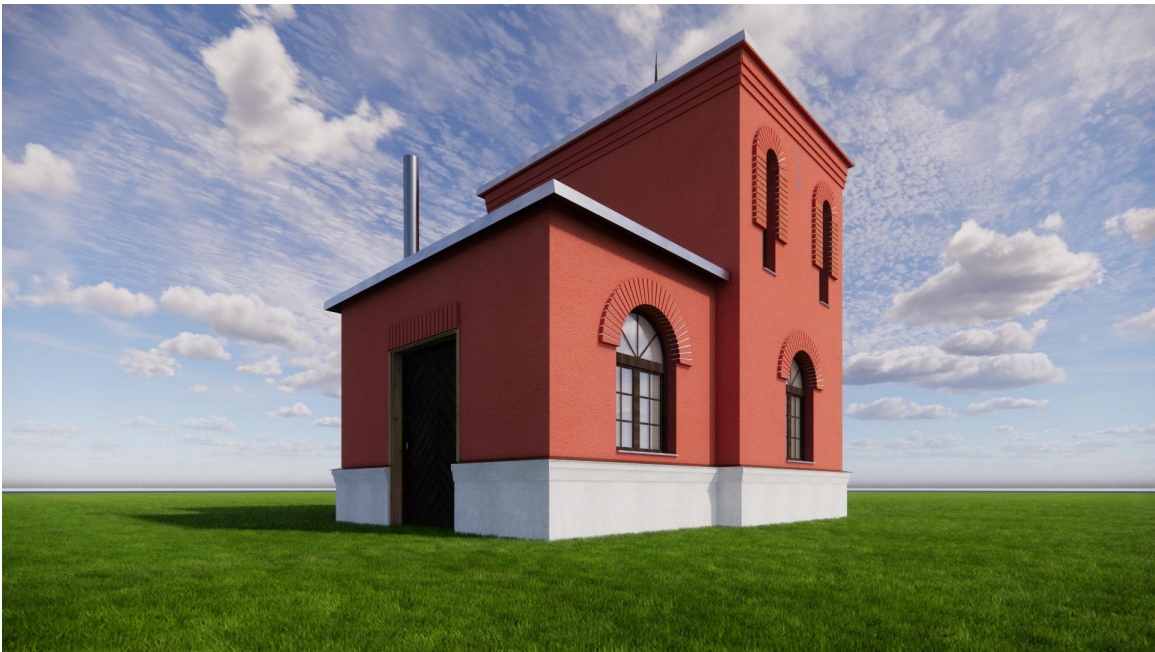
19. ArchiCAD 25 mudeli render läbi Enscape'i. Eeldatav hoone välisilme pärast restaureerimist.

Esimeses ehituse etapis katus ja seinad tugevdatakse nii palju, et katus kannaks. Seejärel, teises etapis on seinte vuukimine, purunenud telliste vahetamine ja krohvimine. Samuti avatäidete paigaldamine, samas tuulutus peaks ka jääma (ill 19-20).

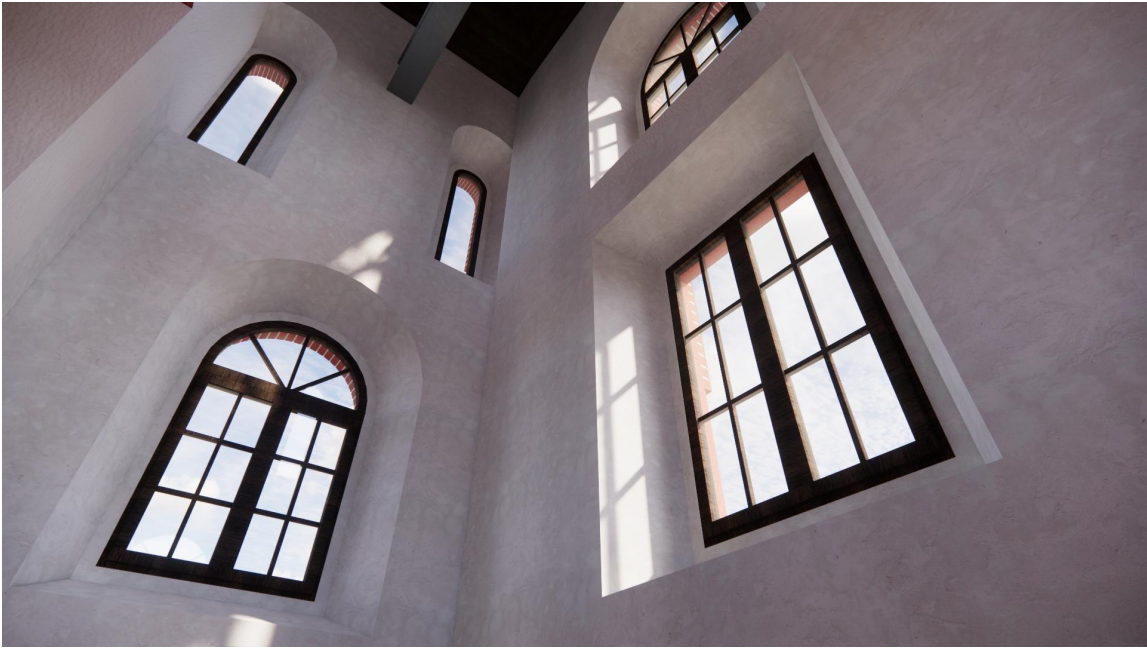
20. ArchiCAD 25 mudeli render läbi Enscape'i. Eeldatav hoone siseilme pärast restaureerimist.

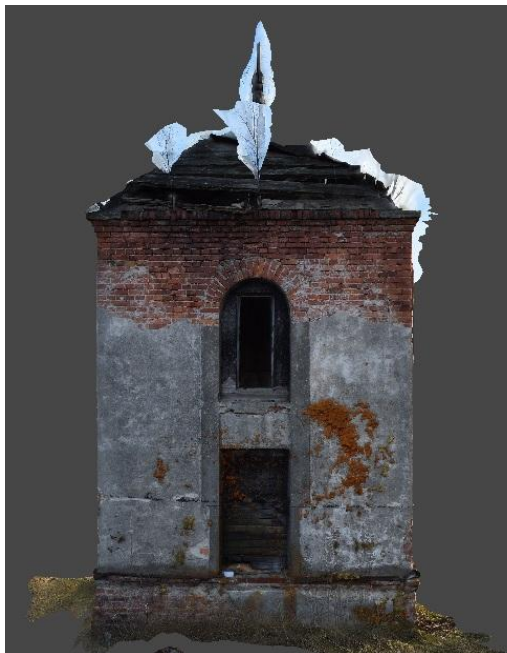
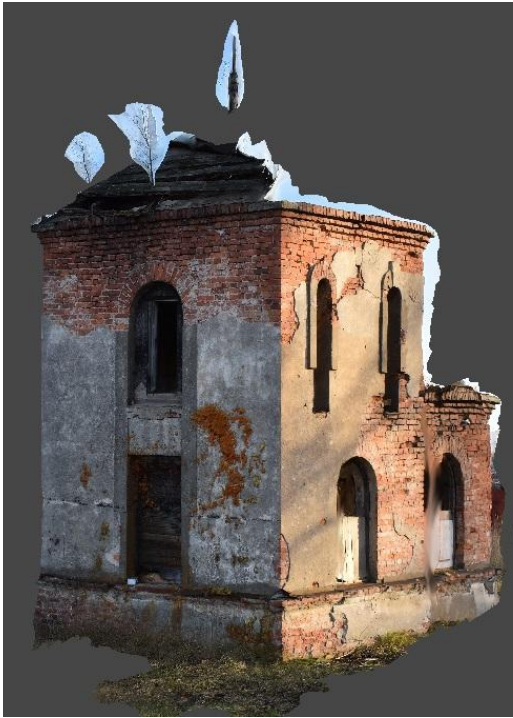
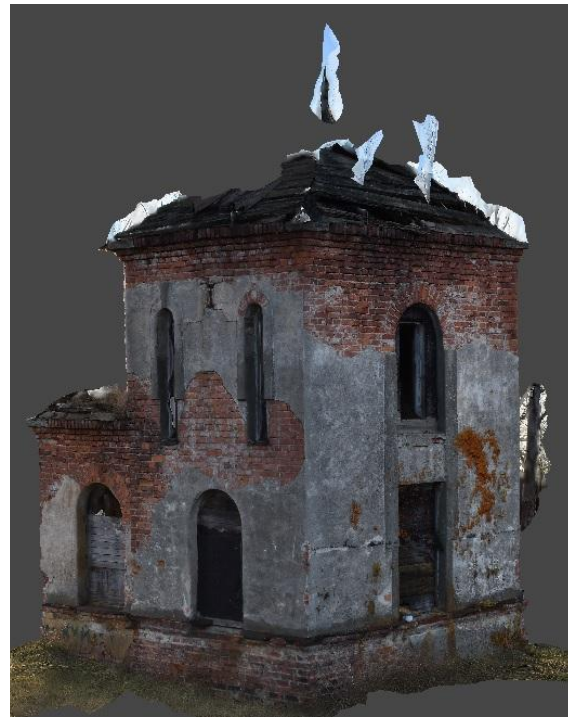
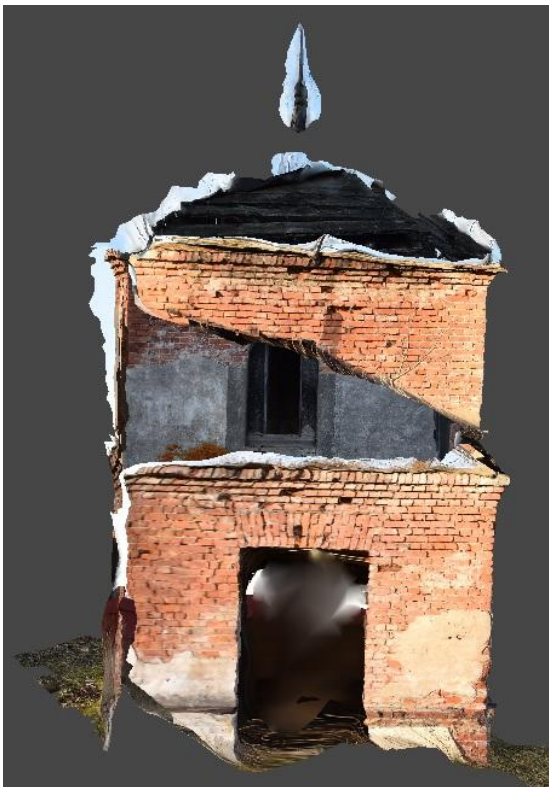
21. Agisoft Metashape Standard fotogrammeetria 3D mudel. Objekti hetkeolukord.

22. Agisoft Metashape Standard fotogrammeetria 3D mudel. Objekti hetkeolukord.

23. Agisoft Metashape Standard fotogrammeetria 3D mudel. Objekti hetkeolukord.

24. Agisoft Metashape Standard fotogrammeetria 3D mudel. Objekti hetkeolukord.

Töö käigus oli kasutatud Agisoft Metashape Standard tarkvara, et objekti hetkeolukorda fikseerida (ill 21-24).

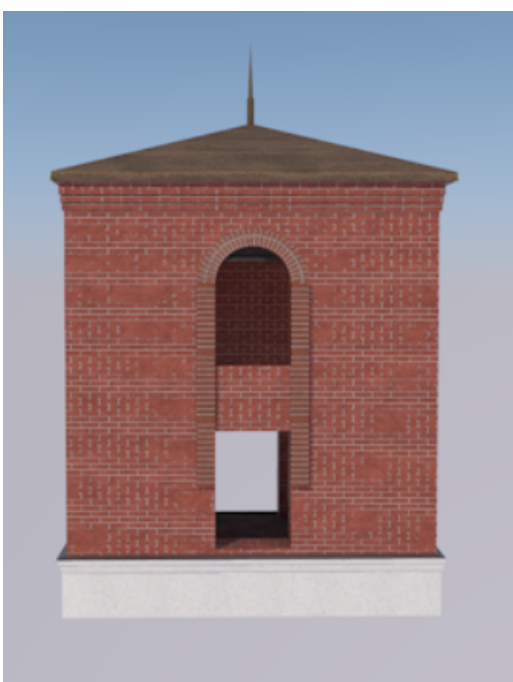
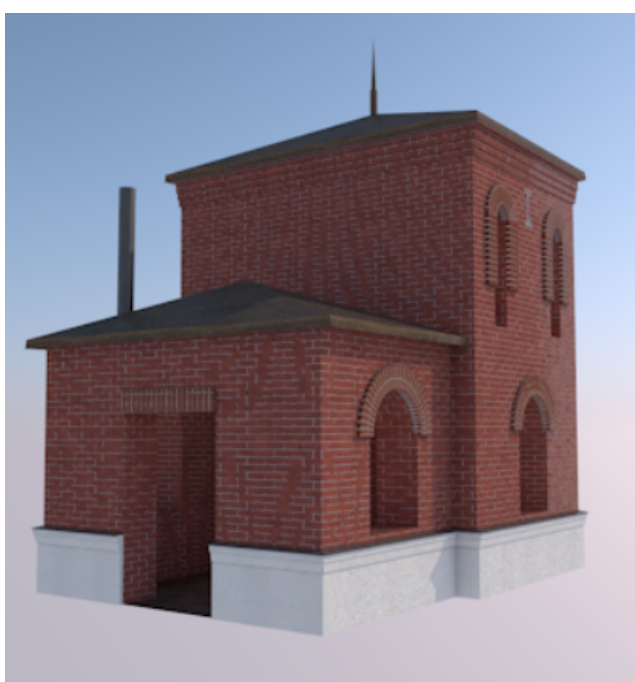
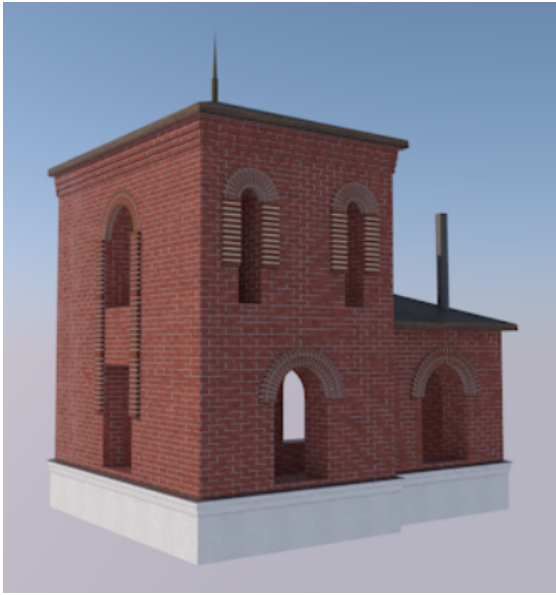
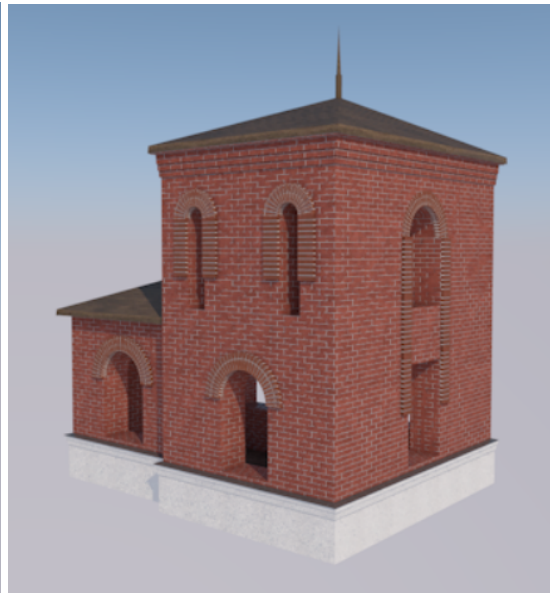
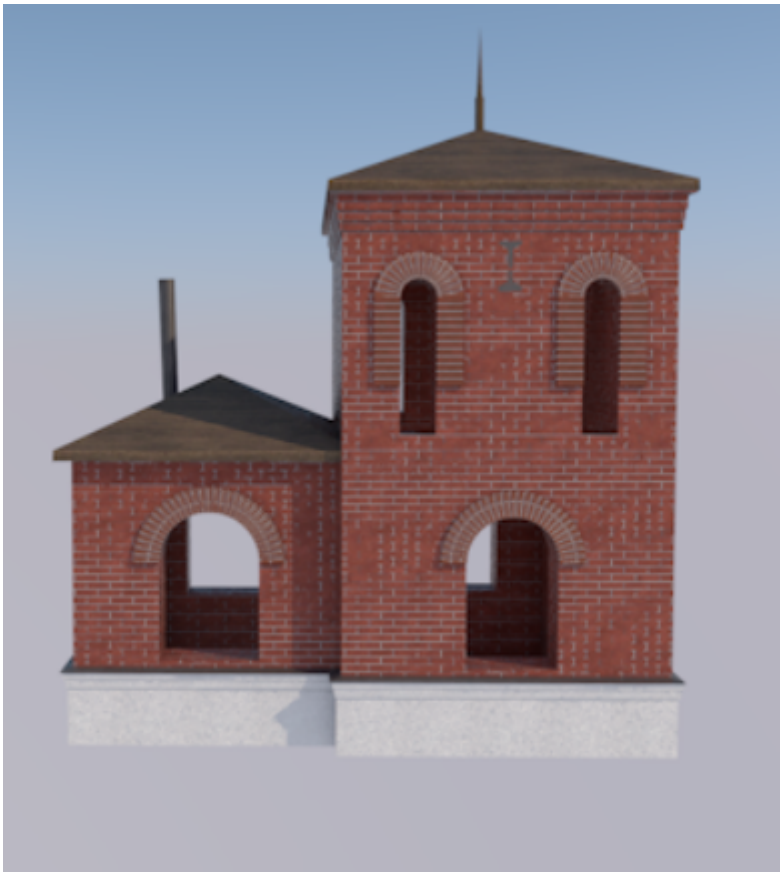
25. ArchiCAD 25 mudeli render.  
Eeldatav hoone välisilme pärast hooldustöid ja katuse paigaldamist.

26. ArchiCAD 25 mudeli render.  
Eeldatav hoone välisilme pärast hooldustöid ja katuse paigaldamist.

27. ArchiCAD 25 mudeli render.  
Eeldatav hoone välisilme pärast hooldustöid ja  
katuse paigaldamist.

28. ArchiCAD 25 mudeli render.  
Eeldatav hoone välisilme pärast hooldustöid ja  
katuse paigaldamist.

29. ArchiCAD 25 mudeli render. Eeldatav hoone välisilme pärast hooldustöid ja katuse paigaldamist.

Esimene visualisatsioon (ill 25-29) näitab eeldatud hoone pärast esmaseid korrastamistöid ja katuse paigaldamist, ning teisega proovis autor näidata, milline võiks hoone välja näha peale katuse, avatäidete ja fassaadide terviklikku restaureerimist (ill 30-35). Geomeetiline mudel loodi ArchiCAD 25 abil. Modelleerimine toimus käsitsi.

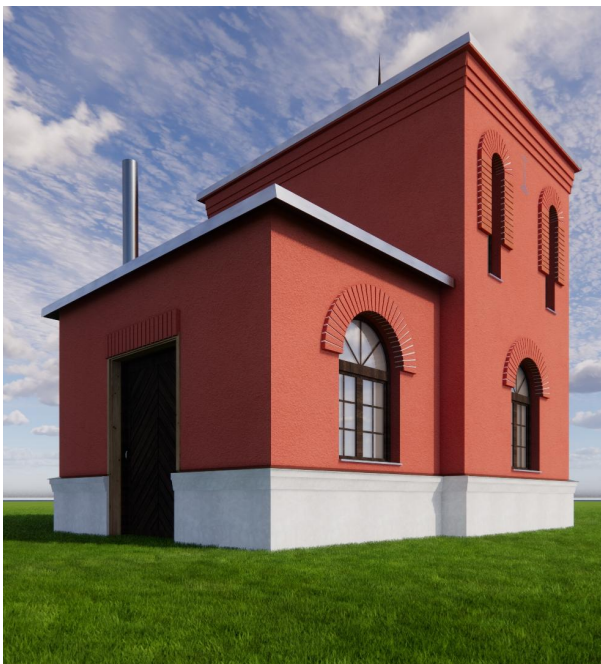
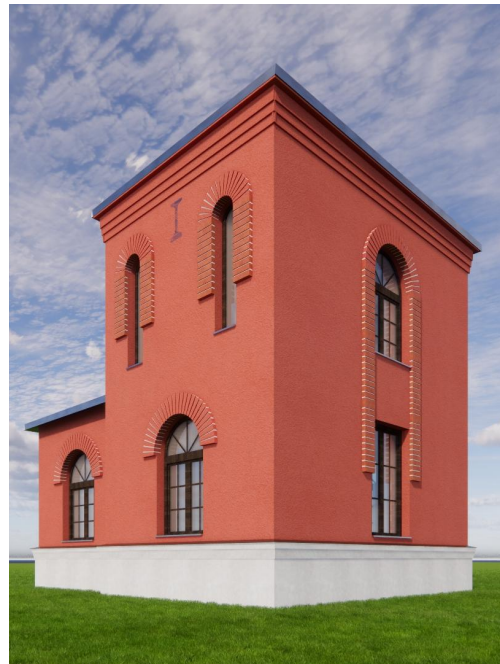
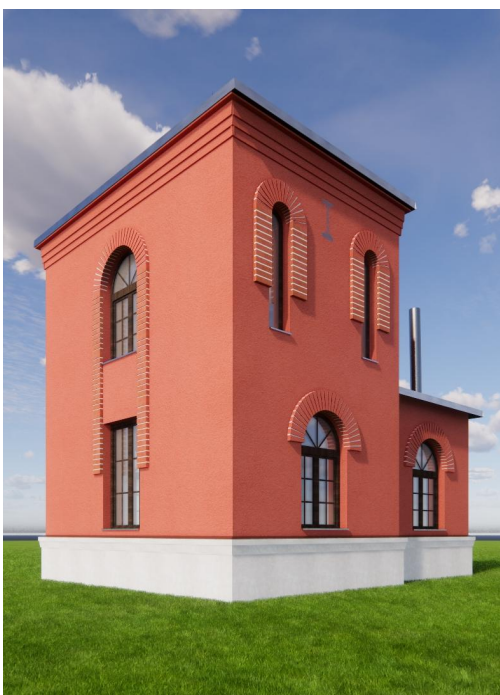
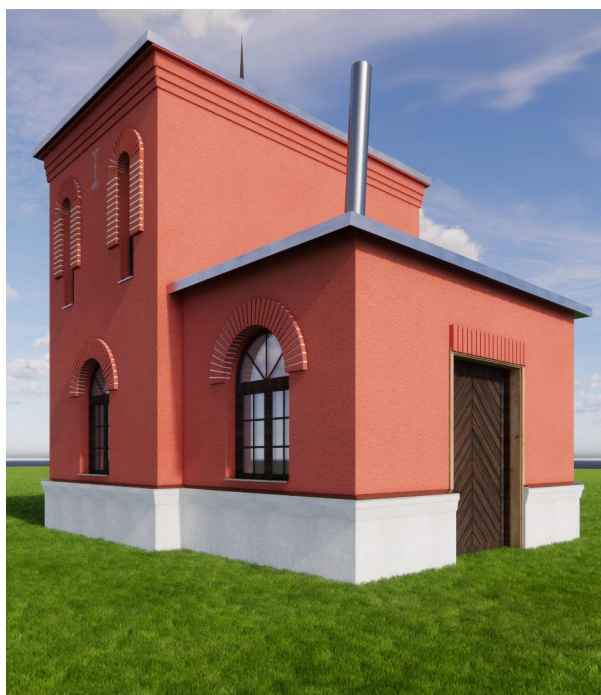
30. ArchiCAD 25 mudeli render läbi Enscape'i. Eeldatav hoone välisilme pärast restaureerimist.

31. ArchiCAD 25 mudeli render läbi Enscape'i. Eeldatav hoone välisilme pärast restaureerimist.

32. ArchiCAD 25 mudeli render läbi Enscape'i. Eeldatav hoone välisilme pärast restaureerimist.

33. ArchiCAD 25 mudeli render läbi Enscape'i. Eeldatav hoone välisilme pärast restaureerimist.

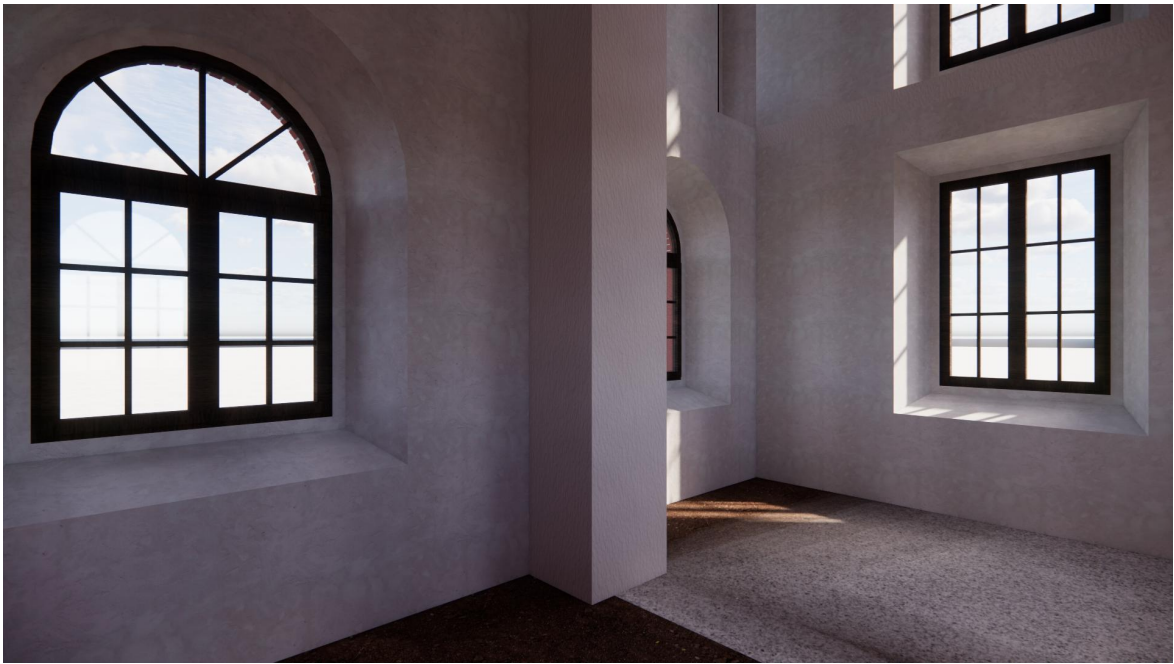
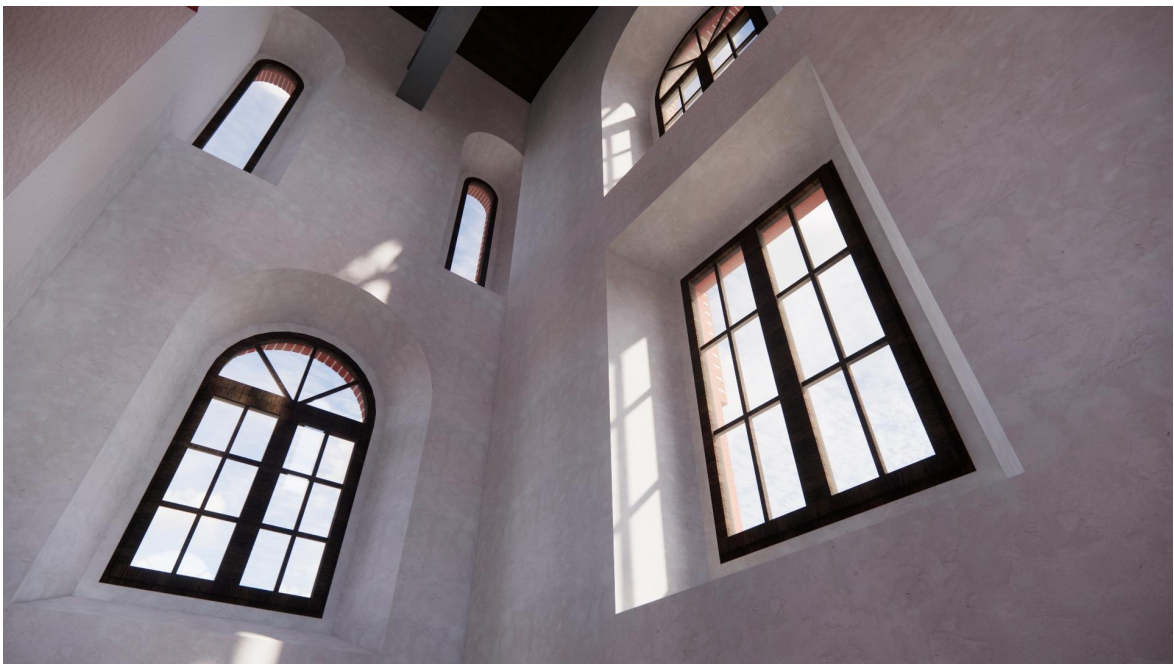
34. ArchiCAD 25 mudeli render läbi Enscape'i. Eeldatav hoone siseilme pärast restaureerimist.

35. ArchiCAD 25 mudeli render läbi Enscape'i. Eeldatav hoone siseilme pärast restaureerimist.
